# 关中地区唐代壁画墓的保护与研究

## ——以蒲城唐高力士墓为例

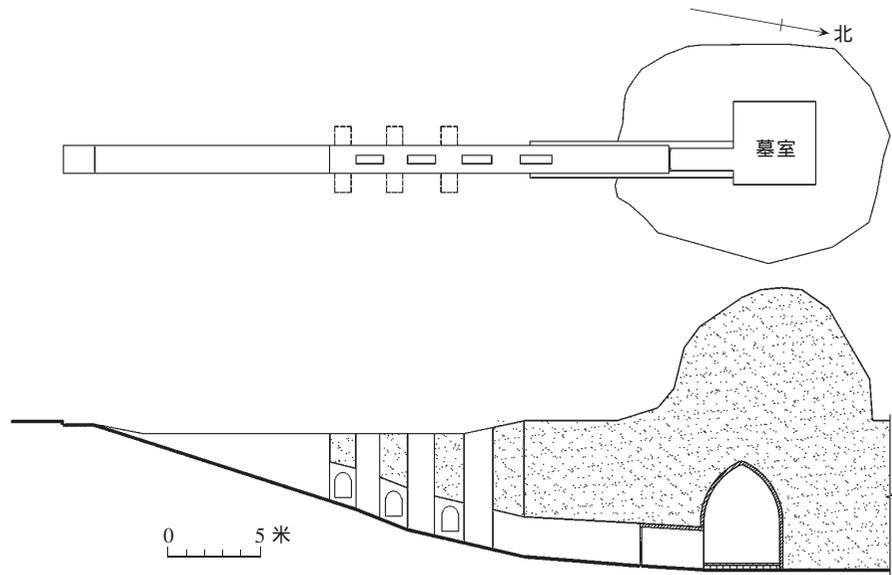
图一  
高力士墓平、剖面图

墓葬坐北朝南,由封土、墓道、过洞、天井、壁龛、甬道和墓室组成,现存总长 52 米,方向 170°。现存封土堆残高 7 米,顶部呈馒头状。斜坡墓道位于封土南侧,坡度 20°,平面略呈梯形,北窄南宽,宽 1.4~1.6 米,水平长 14.2 米。墓道上有 4 个天井,天井内填土与墓道相同。3 个过洞为圆拱形顶,每个过洞两侧各有一个壁龛,共计 6 个壁龛。甬道位于第三天井北端,双层砖券拱顶。墓室条砖铺地,平面呈四壁外弧的近似方形,边长 4.2 米<sup>[2]</sup>(图一)。

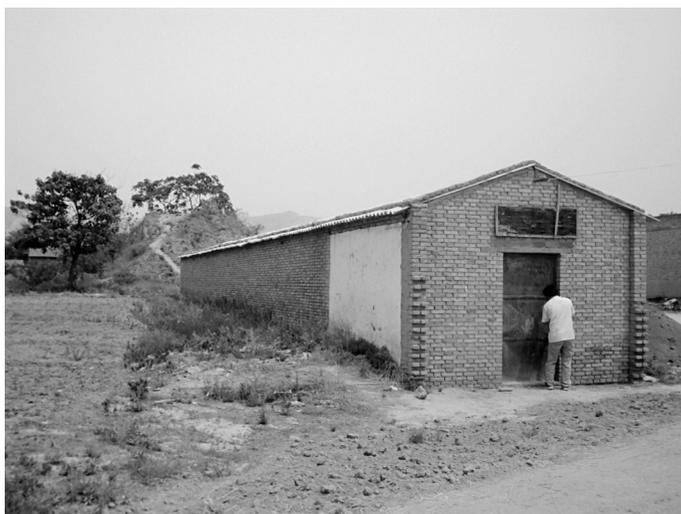
图二 高力士墓现状(2008年)

墓道入口的现有建筑为考古发掘后临时性维护建筑(图二),单砖墙体将入口、墓道、天井全部囊括其中。建筑体量小而狭长,四周无

窗,采光通风难度较大。石棉瓦屋面严重渗漏,连阴雨时大量雨水直接渗入墓道,严重危及墓道的安全。

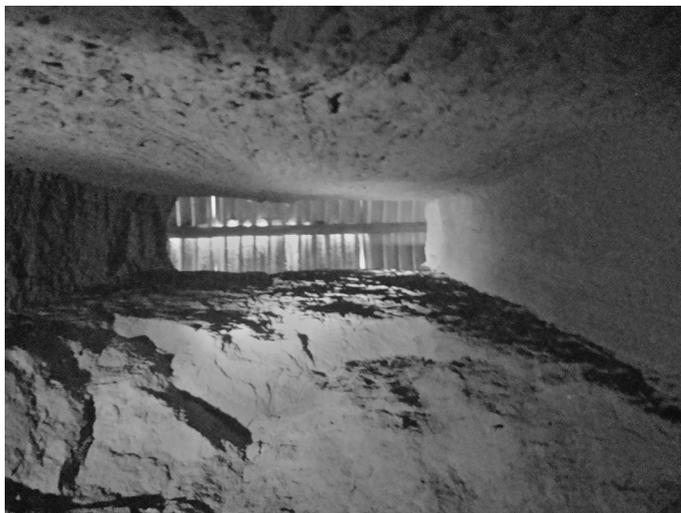
图三 坍塌的天井(2008年)

现存天井中,除北端第一孔回填外,其他三孔均在保护房内。受屋顶雨水、地表水、地下水的影响,天井四壁长期滞留大量凝结水。夯土受雨水长期浸泡和反复冻融,土体酥碱、开裂而趋于失稳(图三)。第一过洞夯土顶部现已塌陷,残高 2.2~2.4 米。

现有天井中,除第一孔顶部坍塌外,其余三孔均存在不同程度的开裂、酥碱,土体稳定性较差。天井又是通往墓室的必经之路,为保证游客的安全,必须要在该部位采取永固的措施。方案选择在券洞顶部、两侧开槽取土,沿墓道坡度现浇钢筋混凝土挡墙。券顶安置随坡势的半弧形预制板,梁板以预埋钢筋相拉固(图六)。为了保证加固后的券顶能与墓道在整体色泽上保持一致,将n形板表面悬挂的钢丝网

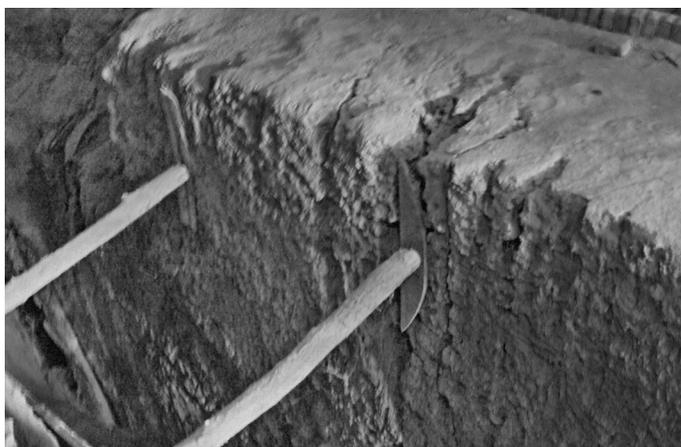
图四 开裂、酥碱的墓道侧壁(2008年)

墓道受屋面渗漏雨水、地表水、地下水的影响,侧壁长期滞留大量凝结水,导致壁画褪色、剥落、起甲、酥碱、霉变。因保护房的基础距离墓道侧壁仅 1.1 米,受屋面、墙体和自重荷载长期作用,墓道侧壁局部坍塌、滑移、开裂、下沉、分层现象时有发生(图四)。

墓道侧壁的夯层疏密不均,存在局部坍塌、掉渣现象,直接影响到参观人员的安全。通过结构验算表明,在正常使用状态下,现有墓道壁处于稳定状态;墓道侧壁外加荷载后,墓道壁处于滑动状态,需要加固处理。因此,方案设计采用墓道壁挂网喷土色水泥浆(外侧喷土浆)的做法,进行加固保护(图八)。挂网后的侧壁稳定性大大提高,能够为回贴原位置的壁画提供牢固的支撑体系,操作性和实用性较强。

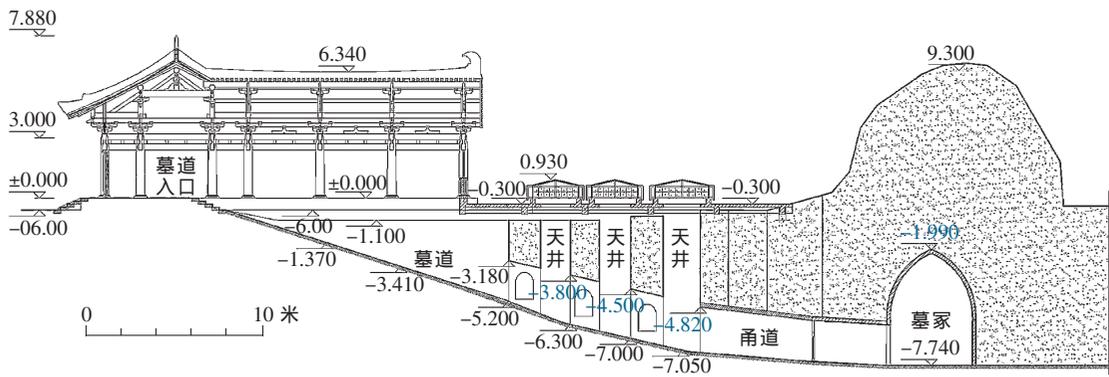
图五 高力士墓加固后剖面图

根据高力士墓现存状况,同时参考乾陵永泰公主墓入口建筑和天井加固工程取得的经验,制定了相对完善的设计方案(图五),尽可能减少对遗址本体的扰动和破坏。

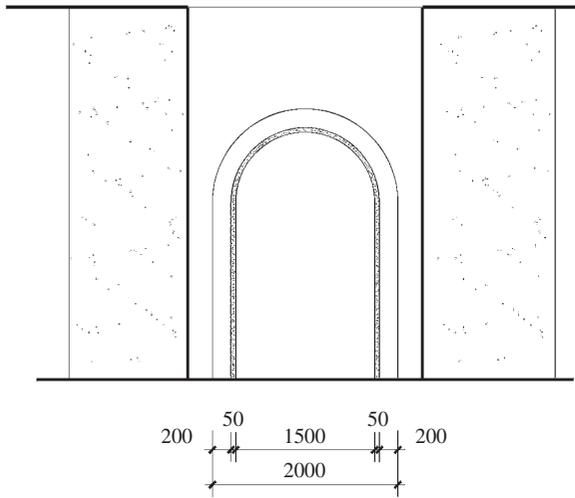
图六 天井券洞衬加固示意图

表面喷涂黄土泥浆。

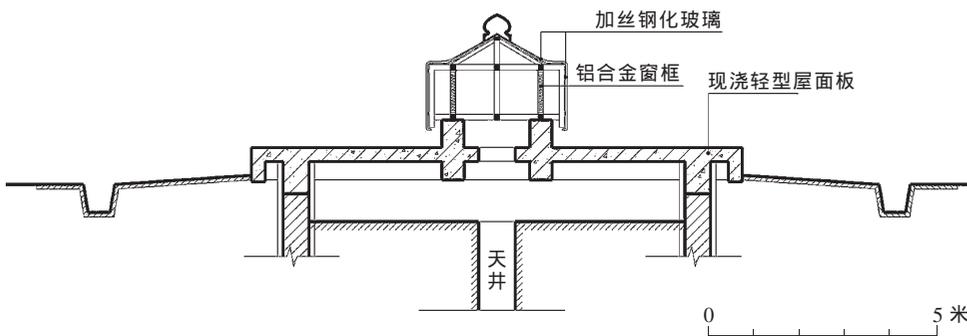
图七  
天井口加固  
处理示意图

通过对比分析可知,天井自身的采光通风作用明显优于外增设备的效果,且竖向空间能够给空调等系统提供足够的隐蔽空间。为了减少地表水渗入和不可预见的荷载对天井造成破坏,同时并保证地面人员安全,沿天井四壁向外扩大荷载作用范围,减少附加应力对天井侧壁的影响。最终选择架空的轻型屋面板与遗址分离,对应天井口位置预留同尺寸可视窗口,上覆轻钢结构的玻璃罩(图七),将天井口封闭。同时严格控制其体量和高度,标志性和时代特征明显,力求展示效果和功能需求完美结合。

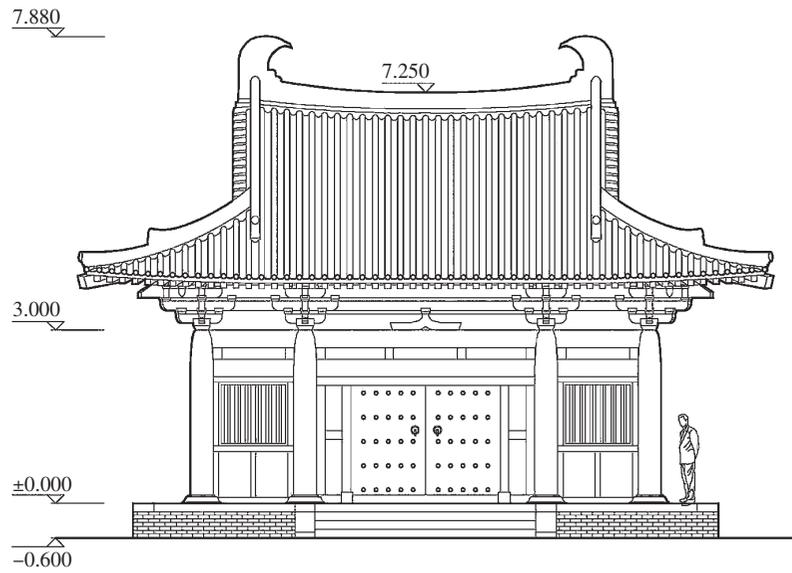
图九  
入口建筑正立面

入口建筑面阔三间,进深四架椽,后带两间抱厦,平面呈“凸”字形。柱间施破子棂窗,当心间用板门。墓道入口建筑及后尾抱厦均采用传统木结构,铺作、屋面层均采用大木构件,梁枋采用彻上露明造做法(图九、一〇)。内部空

间空透,室内无分隔。墓道的入口位于当心中部,抱厦立柱跨墓道而立。室内采用青灰色方砖铺地,以区别于夯土的墓道,可识性大大增强。
