唐高祖献陵陵园遗址考古勘探与发掘简报

陕西省考古研究院

摘要:2010~2011年,陕西省考古研究院对唐高祖李渊献陵陵园遗址和陪葬墓区展开全面考古勘探,2012年对陵园南门门址、南门西侧门阙基址,以及献陵北建筑遗址Ⅰ号大殿基址、西侧Ⅱ号配殿基址进行了考古发掘,陵园遗址的整体范围、布局和陵园建筑基址的形制得到较为全面的了解。

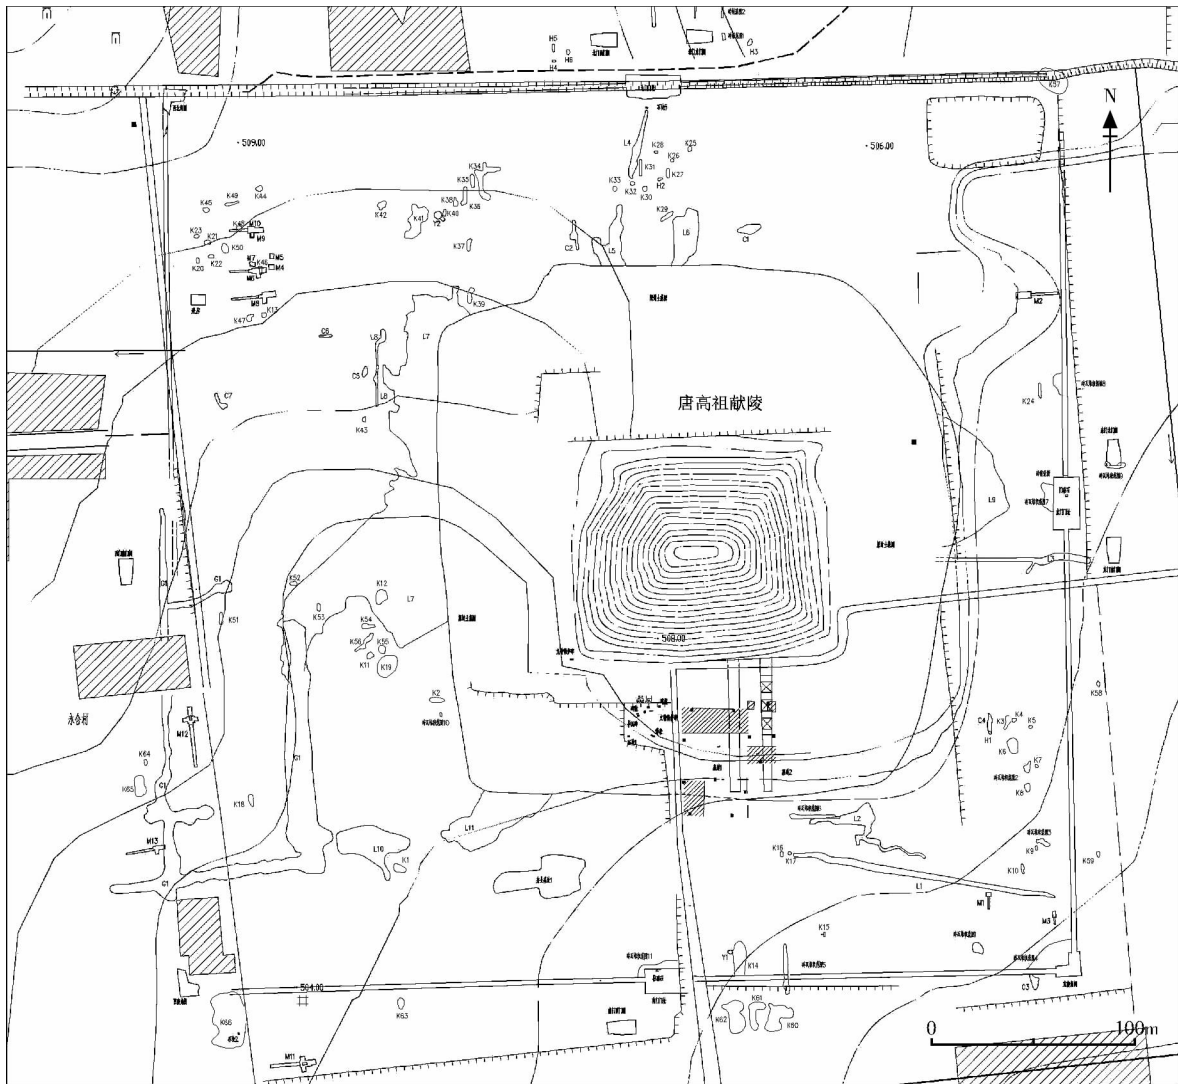
图一 献陵陵园平面分布图

献陵陵园属于“封土为陵”,本次勘探显示,陵园以封土为核心,四周修筑夯土墙垣,墙垣四面正中辟门,门址外各有石虎 1 对、门阙 1 对。陵园南门外为向南延伸的神道,神道两侧列置石犀牛和石柱各 1 对。下宫位于陵园西南约 1260 米。陵园以北距北门址 180 米发现一处建筑群遗址,暂名献陵北遗址。陪葬墓区位于陵园东北,分布区域大致呈三角形,东西长约 5 公里,南北长约 2 公里。

陵园平面形状略呈方形,方向 364° ,墙垣南北长451、东西宽448米。墙垣底宽约2~2.5米,夯层厚12~20厘米不等。墙垣基址两侧地

陵园墙垣四面中间原分别建有门,各门址保存情况不同,形制和规格相同。均由门址、门阙、门外石虎构成。西门址破坏严重,南门址被水泥路打破,北门址被现代水渠打破。东门址相对较完整,南北长26、东西宽14米,门址外有门阙1对,门阙为夯土筑就,平面为三出阙的形制,石虎距离门阙125米,两石虎间距33米。
